# ANALÝZA ŘEŠENÉHO ÚZEMÍ

architektonická studie revitalizace předprostoru hřbitovů v Čakovicích

Ing. Eva Vízková, MgA. Adam Vízek, XII.2016

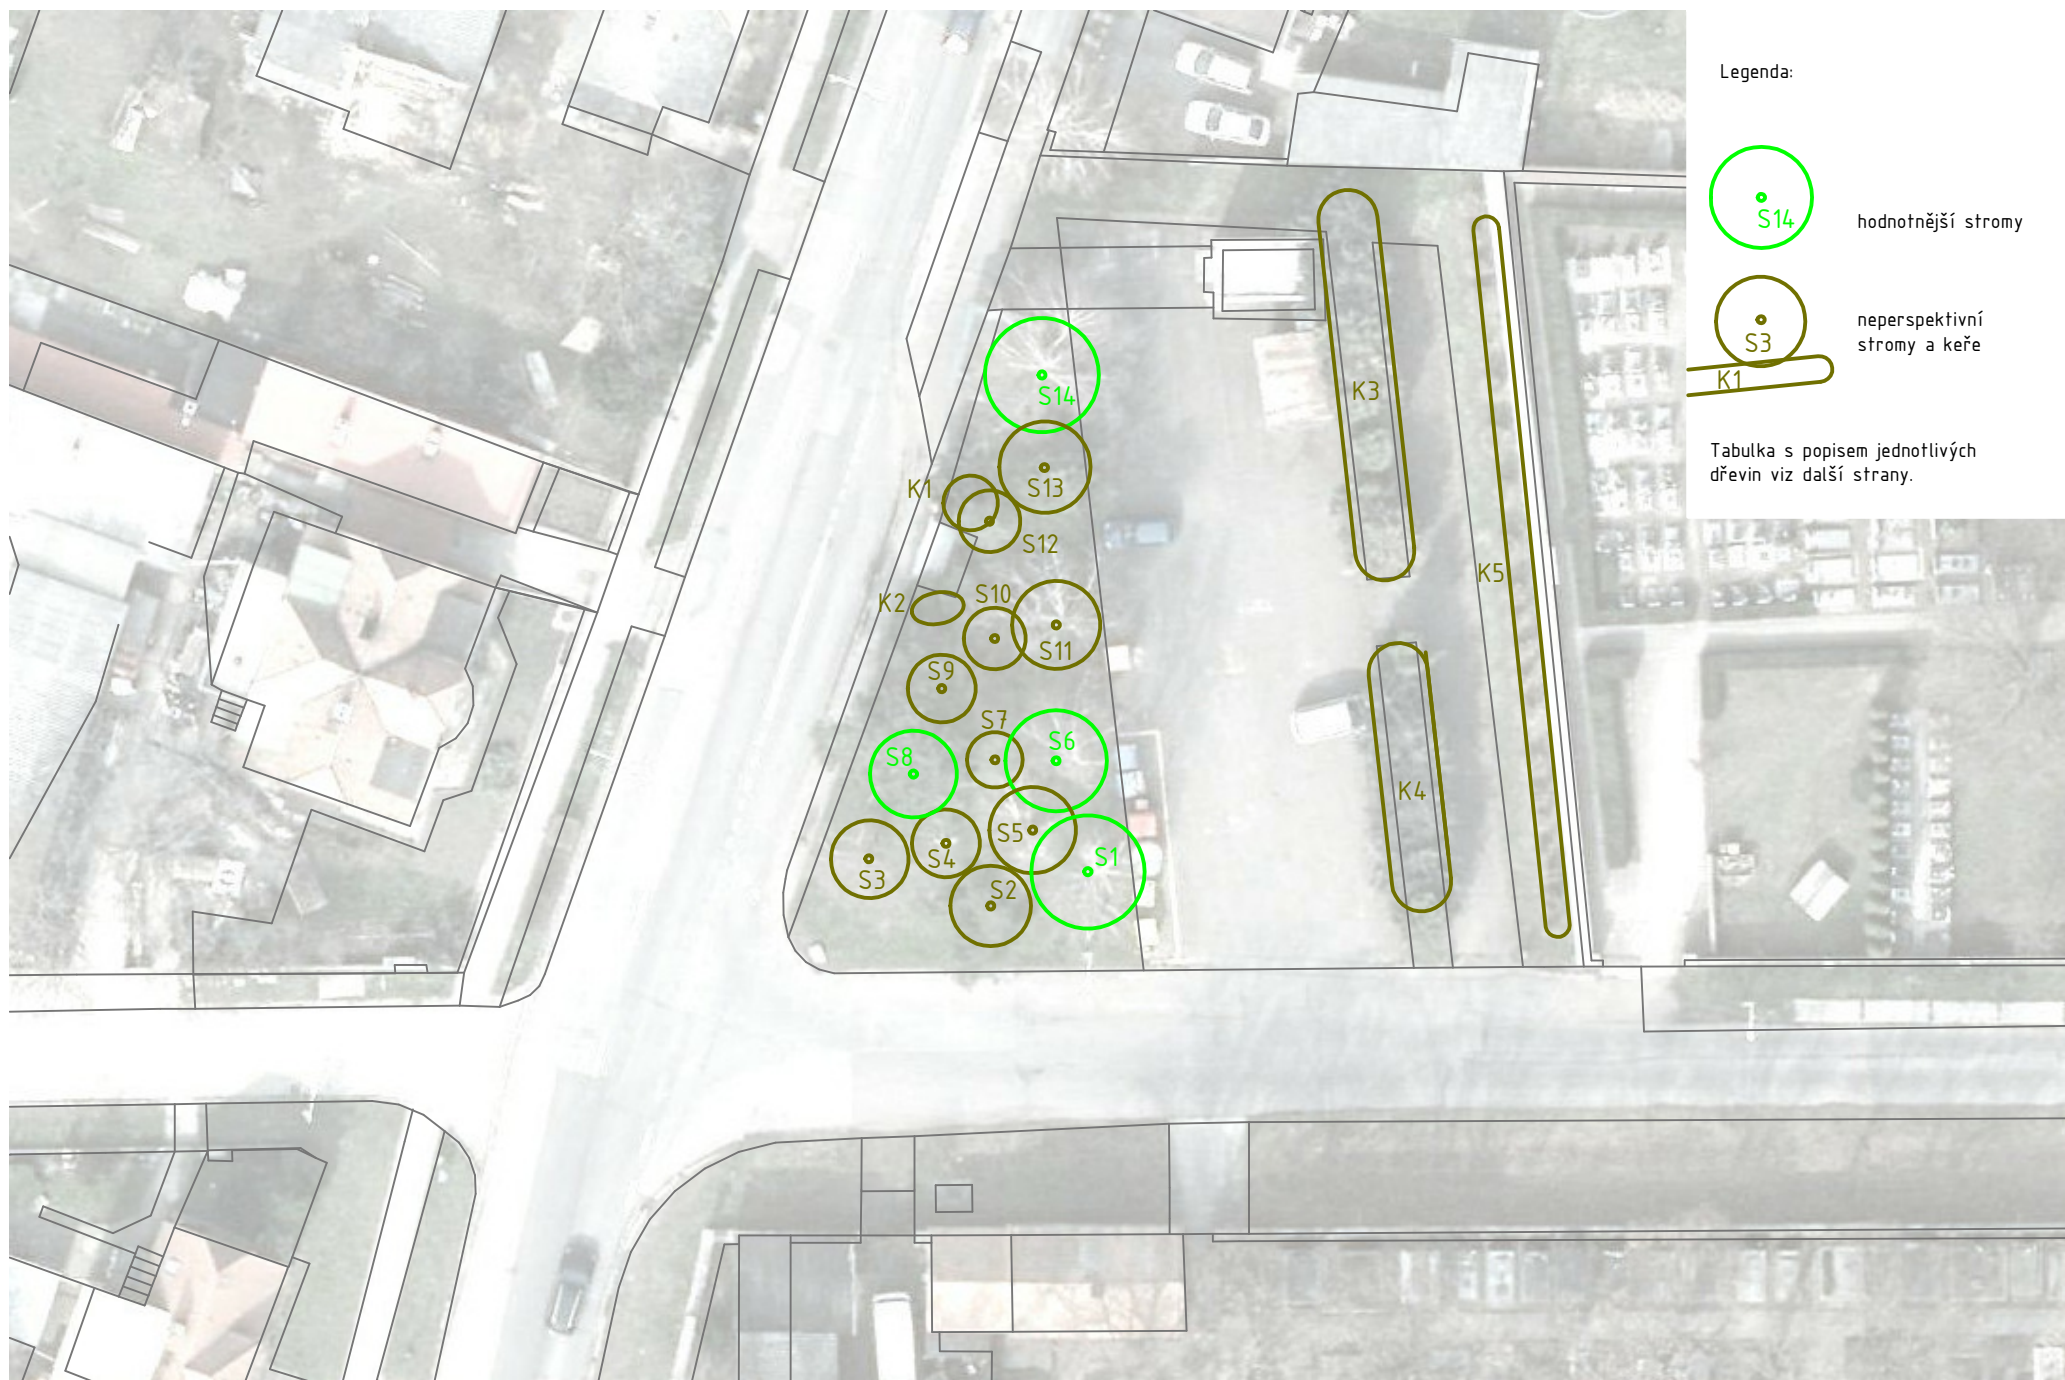
## ZELEŇ – zhodnocení dřevin

| poř. čís. | dřevina | (rod, druh, kultivar) | životnost druhu | zdravotní stav | návrh opatření |
|---|---|---|---|---|---|
| S1 | Betula pendula | bříza bělokorá | krátkověký | mírně proschlá koruna | dřevinu odstranit nebo zachovat dle architektonického řešení |
| S2 | Pinus sylvestris | borovice lesní | středněvěký | jednostranná vychýlená koruna | dřevina neperspektivní, odstranit |
| S3 | Betula pendula | bříza bělokorá | krátkověký | dvojkmen od 1,5 m | dřevina neperspektivní, odstranit |
| S4 | Betula pendula | bříza bělokorá | krátkověký | téměř suchá | narušený zdravotní stav, dřevinu odstranit |
| S5 | Betula pendula | bříza bělokorá | krátkověký | dvojkmen od 1,8 m, tlakové větvení | dřevina neperspektivní, narušená statika stromu, odstranit |
| S6 | Betula pendula | bříza bělokorá | krátkověký | mírně proschlá koruna | dřevinu odstranit nebo zachovat dle architektonického řešení |
| S7 | Pinus sylvestris | borovice lesní | středněvěký | malá deformovaná koruna vlivem zápoje | dřevina neperspektivní, odstranit |
| S8 | Pinus sylvestris | borovice lesní | středněvěký | vyvětvená, částečně jednostranná koruna | dřevinu odstranit nebo zachovat dle architektonického řešení |
| S9 | Pinus sylvestris | borovice lesní | středněvěký | řídká, jednostranná koruna | dřevina neperspektivní, odstranit |
| S10 | Pinus sylvestris | borovice lesní | středněvěký | silně proschlá, jednostranná koruna, ohnutý terminál | narušený zdravotní stav, dřevinu odstranit |
| S11 | Betula pendula | bříza bělokorá | krátkověký | bez průběžného terminálu | dřevina neperspektivní, odstranit |
| S12 | Pinus sylvestris | borovice lesní | středněvěký | silně proschlá deformovaná koruna | narušený zdravotní stav, dřevinu odstranit |
| S13 | Pinus sylvestris | borovice lesní | středněvěký | proschlá | dřevina neperspektivní, odstranit |
| S14 | Betula pendula | bříza bělokorá | krátkověký | dvojkmen od báze, slabší vykloněný | dřevinu odstranit nebo zachovat dle architektonického řešení |

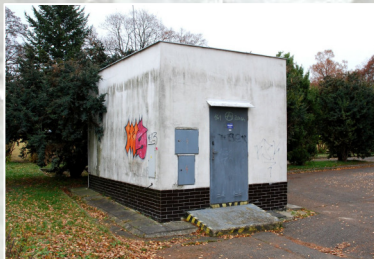
## TRAFOSTANICE

- umístěním objektu volně v prostoru je z území ubrána velká plocha
- naopak díky větší vzdálenosti od plotů nevznikají špinavá zákoutí
- díky lapidárnímu tvaru a malým rozměrům nebude (po vhodném redesignu) objekt zas tak rušivý

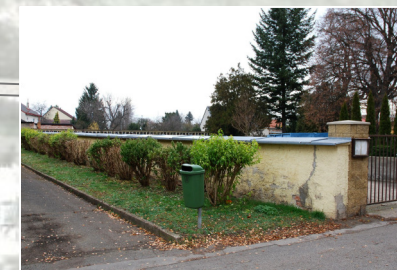
## HŘBITOVNÍ ZEĎ

- objektivně naprosto obyčejná ohradní zeď (s kolumbariem uvnitř)
- subjektivně disproporční, buď příliš nízká nebo naopak vysoká

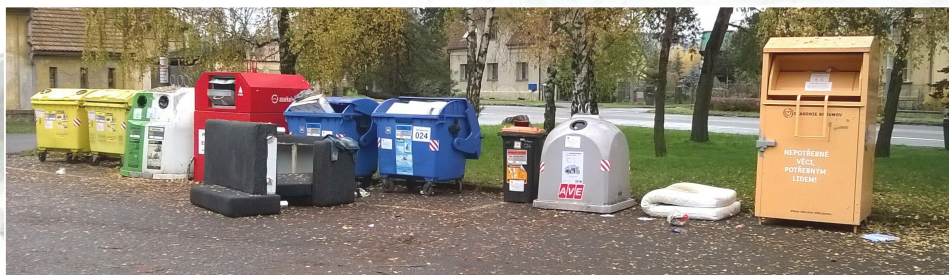
## SBĚR TŘÍDĚNÉHO ODPADU

- počet kontejnerů (a druhů odpadu) je rok od roku vyšší
- už současné množství nádob je neúnosně velké a je otázka zda je tento systém sběru do budoucna udržitelný
- okolo kontejnerů je nepořádek a celkový stav lokality svádí k odkládání vekoobjemového a dalšího odpadu

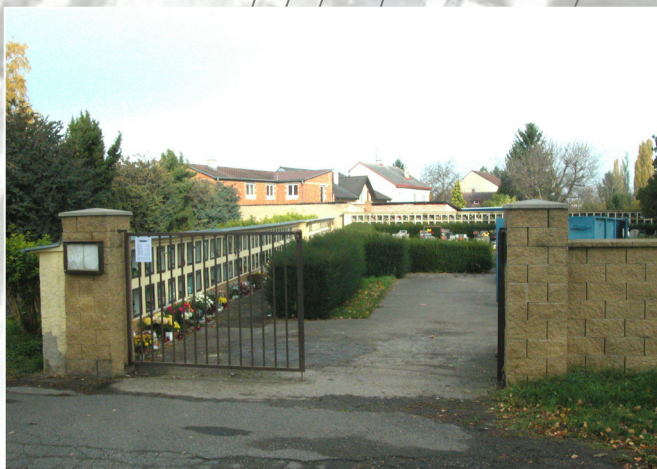
### VSTUP NA TŘEBORADICKÝ HŘBITOV

- vzhledem k novému předprostoru hřbitovů není vstup dobře umístěn
- ani v kontextu situace vlastního hřbitova nemá brána logickou polohu (pokud nemá sloužit pouze jako technický vjezd)
- prostor za vraty slouží jako zázemí pro kontejner, prostředí je naprosto nedůstojné vzhledem ke kolumbariu a nevhodné jako nový vstupní prostor hřbitova

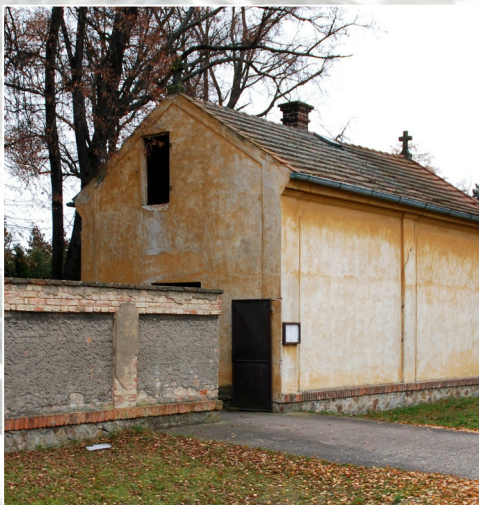
### VSTUP NA ČAKOVICKÝ HŘBITOV

- poloha branky je vzhledem k novému předprostoru hřbitovů ideální
- v kontextu situace vlastního hřbitova bude mít vstup vždy charakter bočních vrátek
- je třeba nalézt odpovídající architektonickou podobu
